ACADEMIA DE LAS CIENCIAS
Y LAS ARTES MILITARES

Helicóptero *Ingenuity*. Desarrollo de sus capacidades operativas (II)

Moisés M. Fernández Álvaro

26 de marzo de 2022

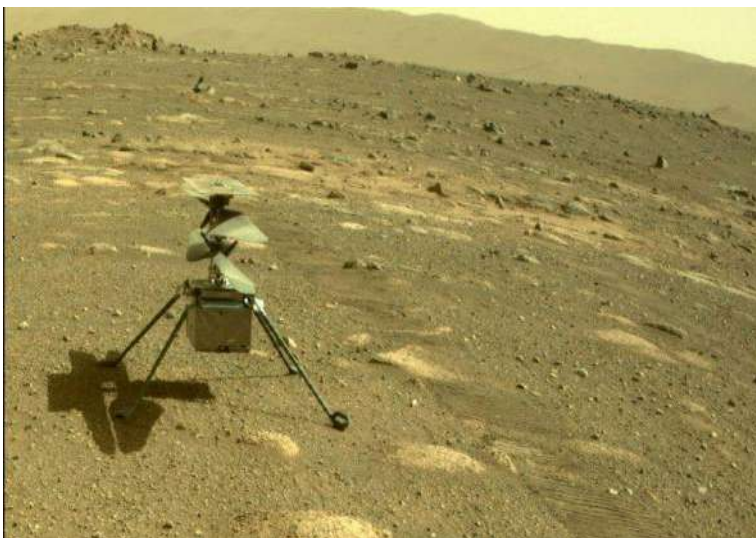
El rover Perseverance Mars de la NASA hizo esta foto del helicóptero Ingenuity el 6 de abril de 2021, el 46 día marciano, o sol, de la misión con el instrumento WATSON, a unos 13,9 metros del rover. Imagen: NASA/JPL-Caltech.

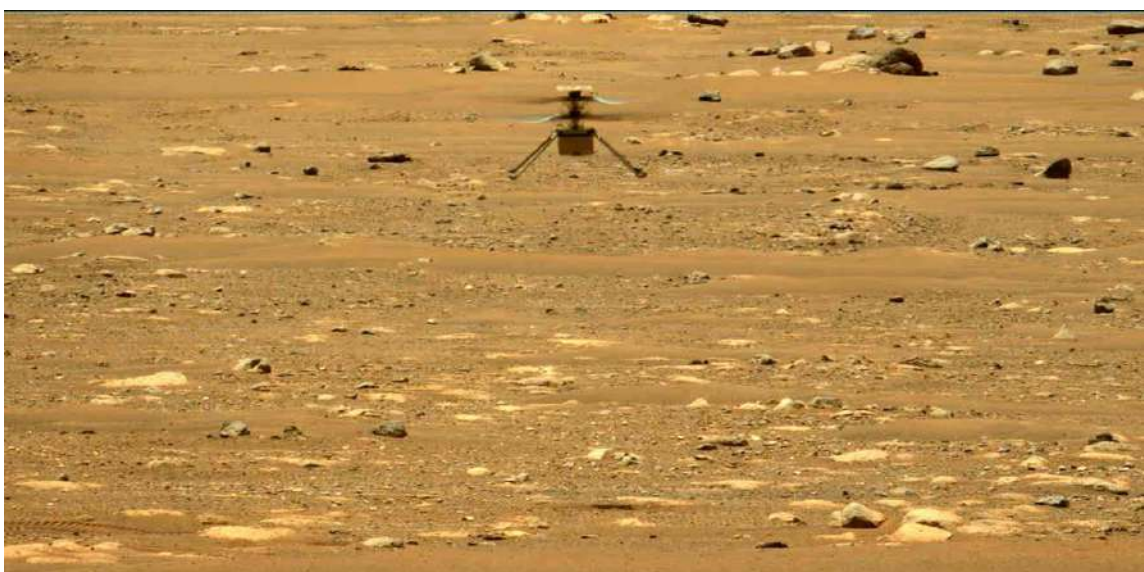
El segundo vuelo fue capturado el 22 de abril de 2021. Imagen: NASA / JPL-Caltech.

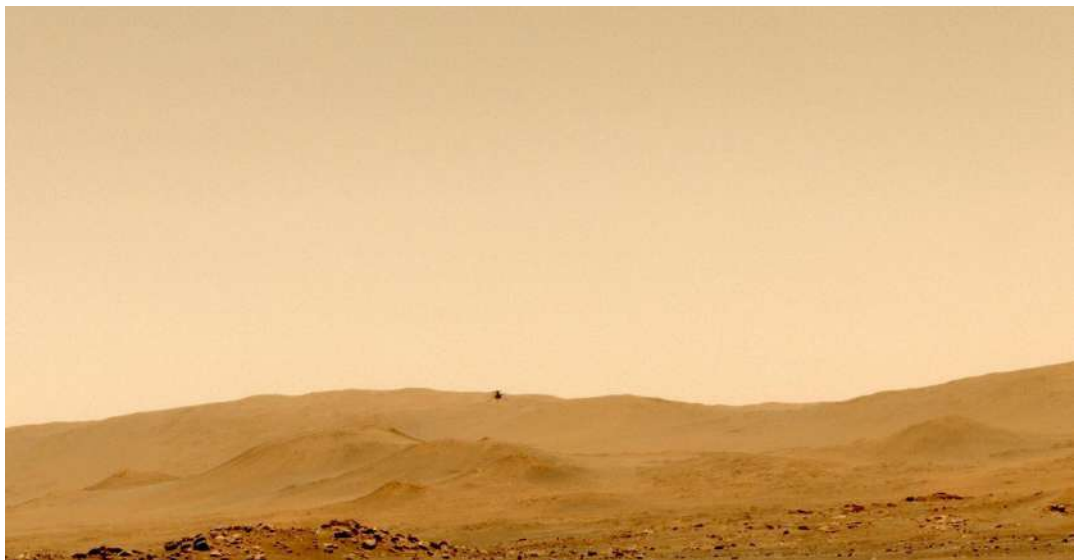
El quinto vuelo fue capturado por una de las cámaras de navegación a bordo del rover Perseverance. Esta fue la primera vez que voló a un nuevo lugar de aterrizaje. Imagen: NASA / JPL-Caltech.

- En el 4º vuelo realiza un vuelo de ida y vuelta, como en los anteriores, en dirección sur para buscar la zona de aterrizaje en el próximo vuelo; es la primera «exploración aérea», generando un mapa digital de elevación del terreno.
- En el 5º vuelo se dirige en dirección sur aterrizando en el nuevo campo de vuelo denominado *Airfield B* realizando toma de imágenes en HR.

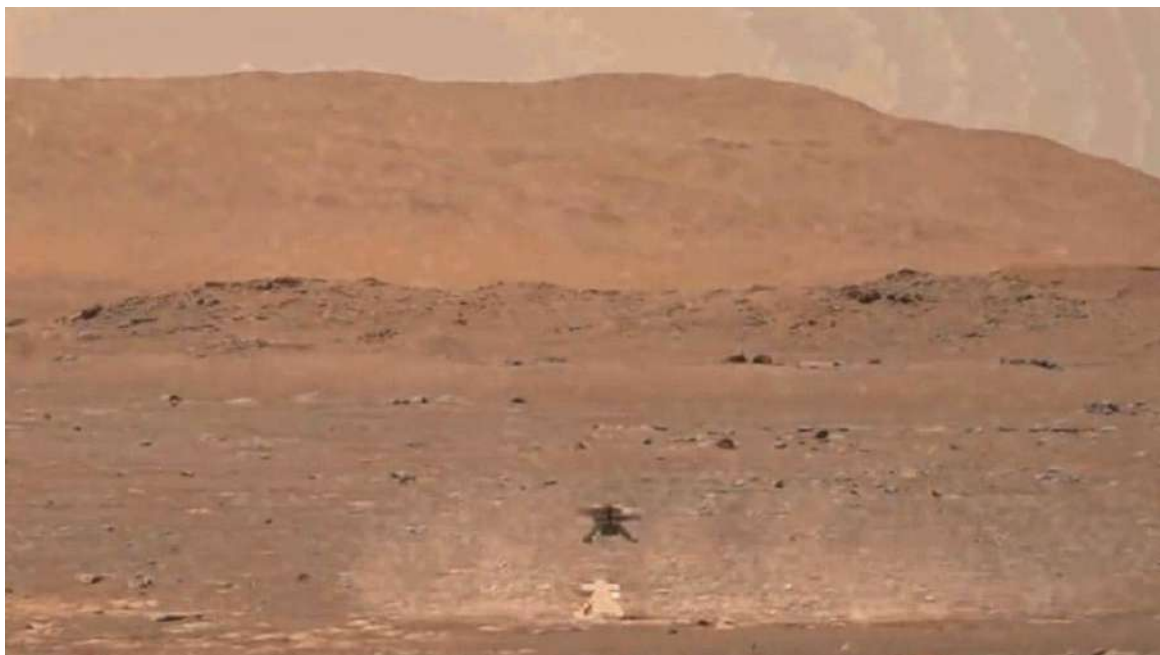
Nube de polvo generada en el despegue. Imagen: NASA/JPL-Caltech

- El 13^{er} vuelo fue realizado a baja altitud y baja velocidad, para obtener imágenes de mayor detalle en sentido contrario al vuelo anterior y elaborar un mapa 3D más detallado de la zona, lo que permitió optimizar la ruta que posteriormente siguió el rover; un video de vuelo captado desde el rover con su instrumento *Mastcam Z*, permitió observar las nubes de polvo generadas por los rotores en el despegue y aterrizaje.

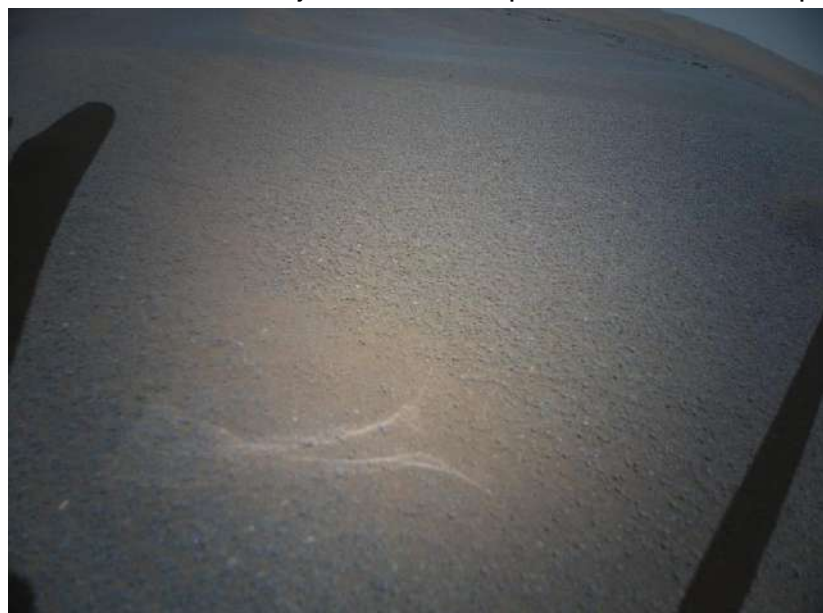
Foto tomada el 26 de diciembre de 2021 a las 12:37:28 hora solar local. Imagen NASA/JPL-Caltech

- El 19º vuelo, inicialmente previsto para el 7 de enero de 2022, no llegó a despegar, como demostraron las fotos enviadas los días 9 de enero (el helicóptero se encontraba en la misma posición que en la foto realizada el 20 de diciembre después del vuelo anterior) y 11 de enero (en la que se aprecia sobre el suelo un reflejo del sol en la película metálica de protección

térmica de la aviónica del helicóptero, similar al de la foto tomada el 26 de diciembre); el objetivo de este vuelo era efectuar el recorrido del 9º vuelo en dirección contraria para obtener una cartografía 3D de esa zona.
